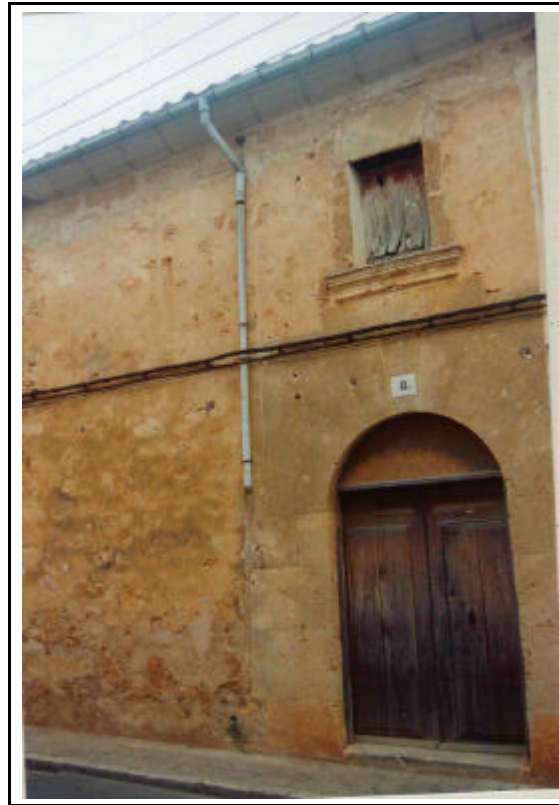
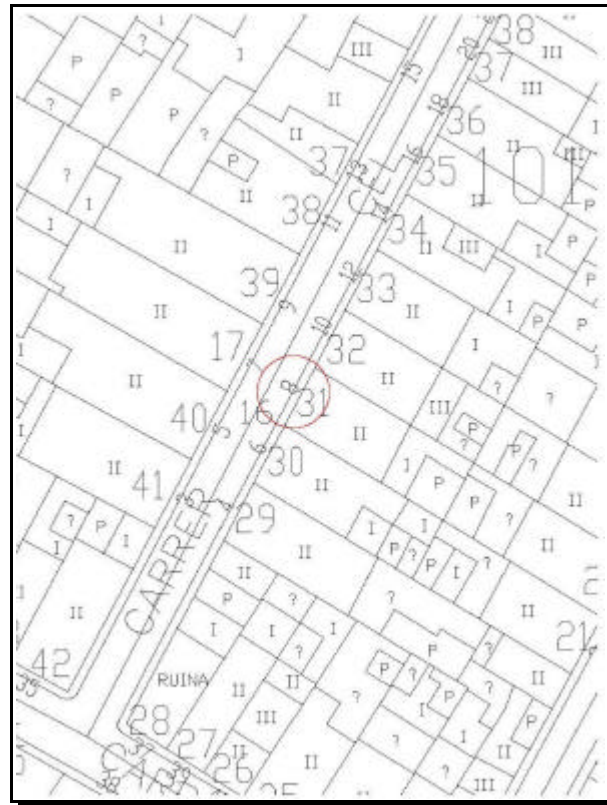
REFERENCIA: LLC\_0295

Casa de tipologia tradicional de dos cossos on les obertures segueixen l'eix vertical.

Cos inferior: Portal d'arc de mig punt amb dovelles de marès i emmarcat.

Cos superior: Finestra amb ampit motllurat de marès.

CIMENTACIÓ / ESTRUCTURES / COBERTES  
Carreus de marès.

Aparell rústic irregular. Referit.

Cornisa motllurada i teula àrab.

OBSERVACIONS  
El cos superior ha estat alçat. Cornisa nova.  
Conserva la numeració de carrer amb mangra.

Conserva l'antiga numeració amb mangra

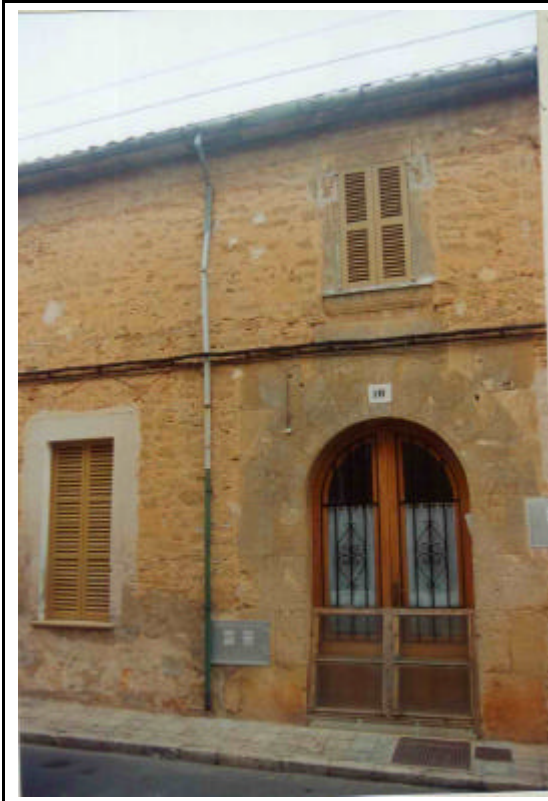
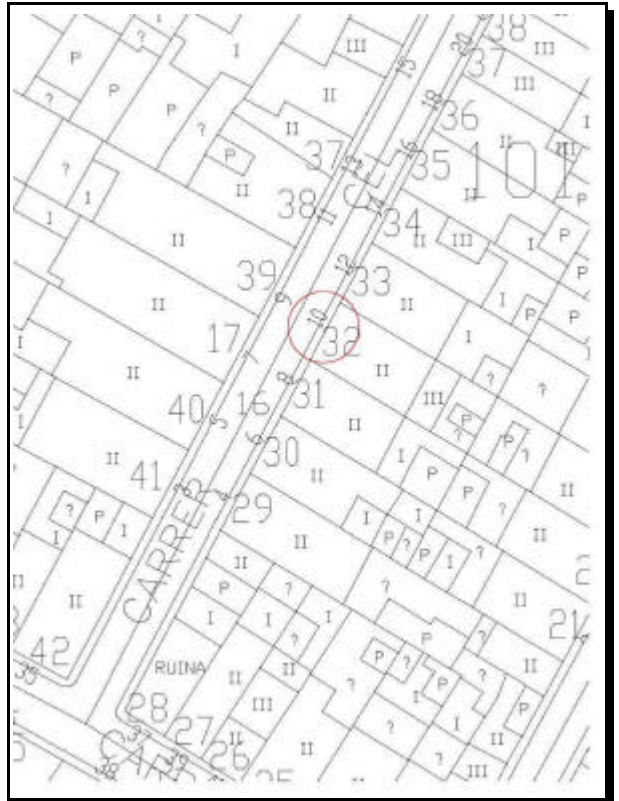
**REFERENCIA:** LLC\_0294

Casa de tipologia tradicional de dos cossos amb portal i finestra superior que segueixen l'eix vertical.

Cos inferior: Portal d'arc de mig punt amb dovelles de marès.

Finestra de nova obertura amb ampit de terracuita.

Cos superior: Finestra amb ampit motllurat de marès.

Aparell rústic irregular. Restes de referit.

Cornisa plana de marès i teula àrab.

El cos superior ha estat alçat.

Conserva la numeració de carrer amb mangra.

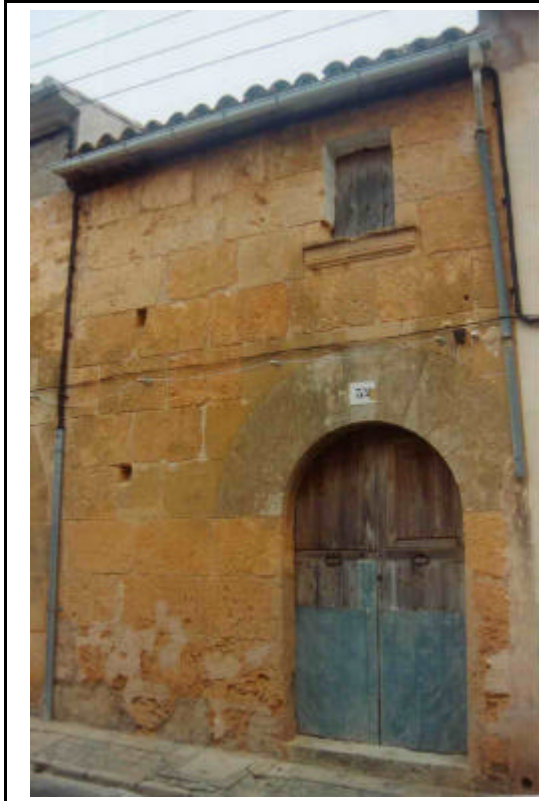
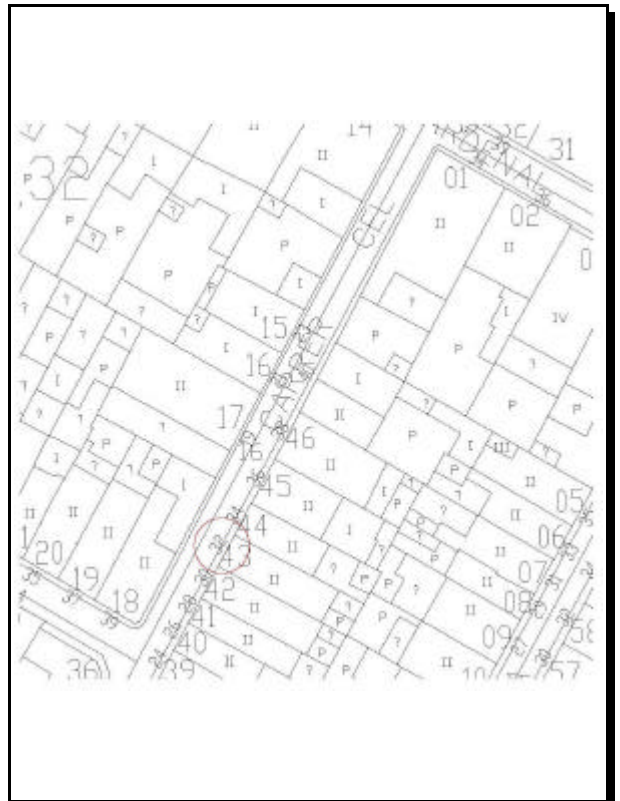
REFERENCIA: LLC\_0291

Casa de tipologia tradicional de dos cossos on el portal i la finestra del cos superior segueixen l'eix vertical.

Cos inferior: Portal d'arc de mig punt amb dovelles.

Cos superior: Finestra amb ampit motllurat de marès.

Carreus de marès.

Cornisa plana de marès i teula àrab.

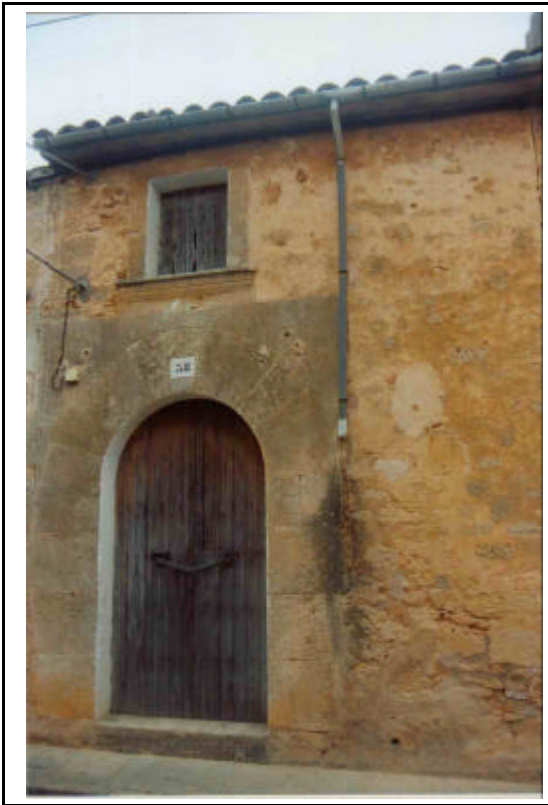
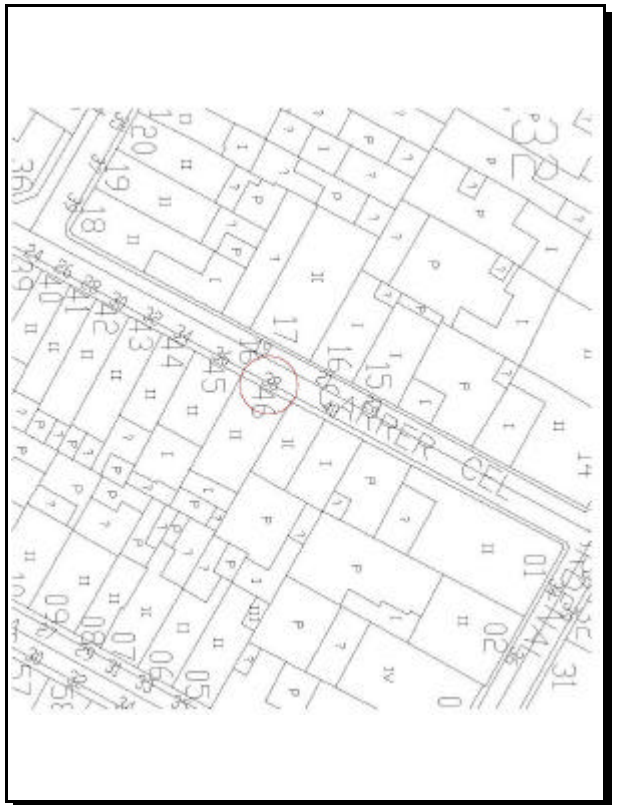
REFERENCIA: LLC\_0290

Casa de tipologia tradicional de dos cossos i façana estreta amb portal i finestra superior que segueixen l'eix vertical.  
Cos inferior: Portal d'arc de mig punt amb dovelles de marès.  
Cos superior: Finestra amb ampit motllurat de marès.  
CIMENTACIÓ / ESTRUCTURES / COBERTES  
Aparell rústic irregular. Restes de referit.  
Cornisa plana de marès i teula àrab.

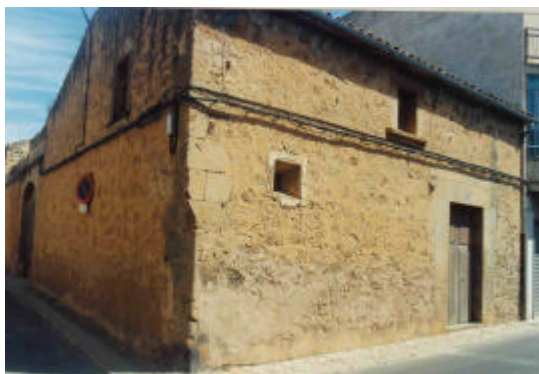
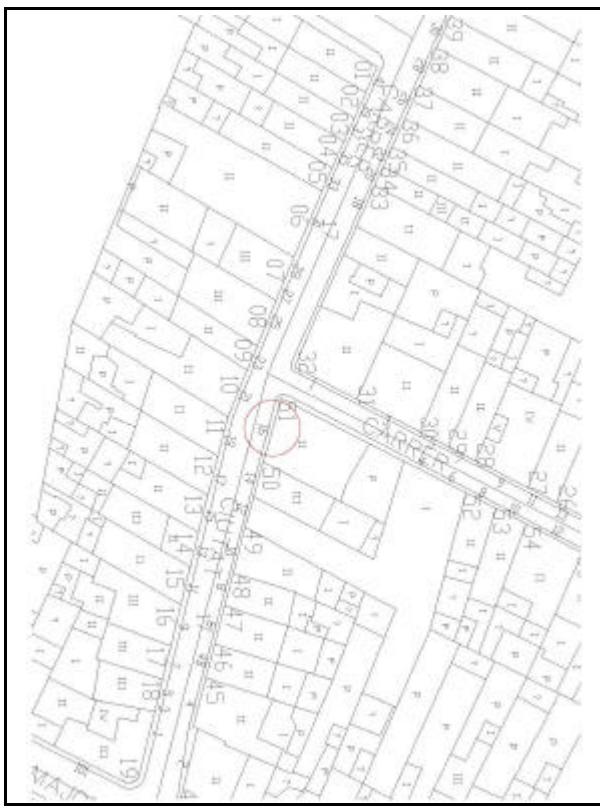
REFERENCIA: LLC\_0297

Casa de caire tradicional que fa cantonada amb el carrer Nord. Presenta una disposició irregular de les obertures.  
Façana principal (carrer Ciutat)  
Cos inferior: Portal amb llinda i finestró atrompetat.  
Cos superior: Finestra amb ampit motllurat de marès.  
Façana lateral (carrer Nord)  
Cos inferior: Portal cotxeria d'arc carpanell i escupidors. La cantonada està motllurada fins a l'altura del cos inferior.  
Cos superior: Finestra amb ampit motllurat de marès.  
CIMENTACIÓ / ESTRUCTURES / COBERTES  
Carreus de marès i cadena cantonera de marès al xamfrà.  
Aparell rústic irregular. Referit.  
Cornisa plana i teula àrab.

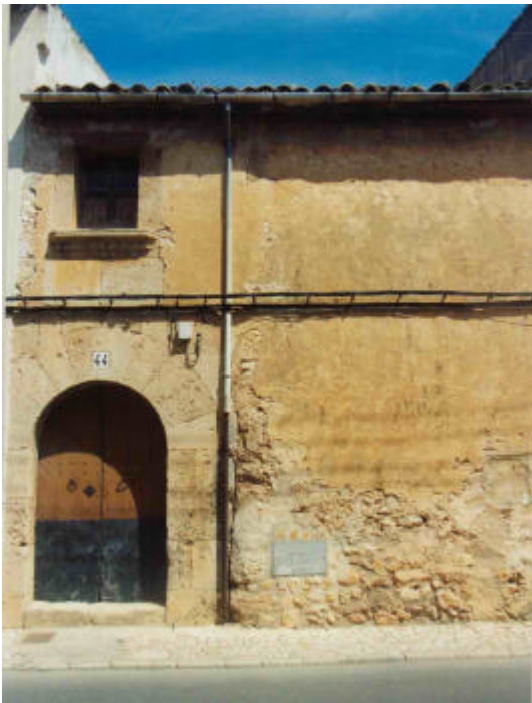
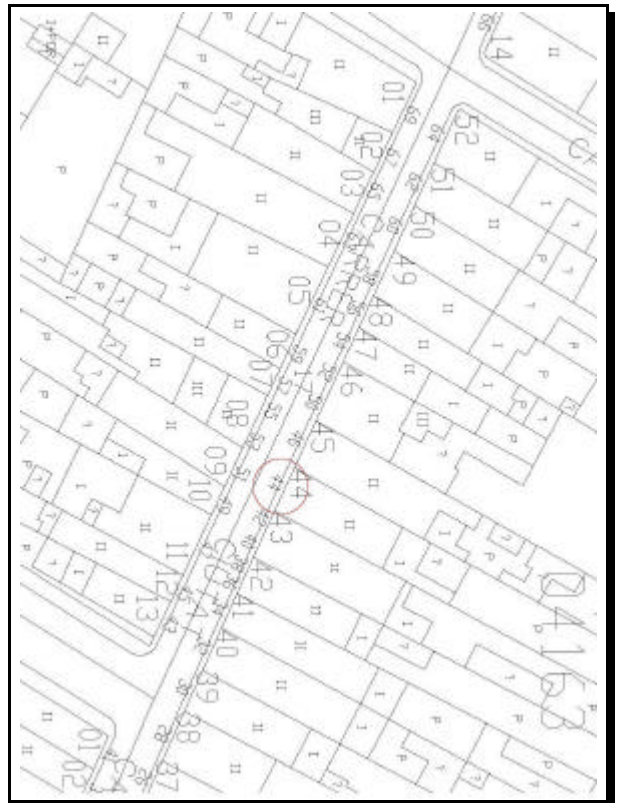
REFERENCIA: LLC\_0298

Casa de tipologia tradicional de dos cossos on les obertures guarden l'eix de simetria.

Cos inferior: Portal d'arc de mig punt amb dovelles i emmarcat.

Finestró atrompetat cegat.

Cos superior: Finestra amb ampit motllurat de marès..

Carreus de marès.

Aparell rústic irregular. Referit.

Cornisa plana de marès i teula àrab.

L'arc de mig punt té un brancal parcialment mutilat per la façana annexa.

Voravia emmacada.

Cal conservar la voravia emmacada.

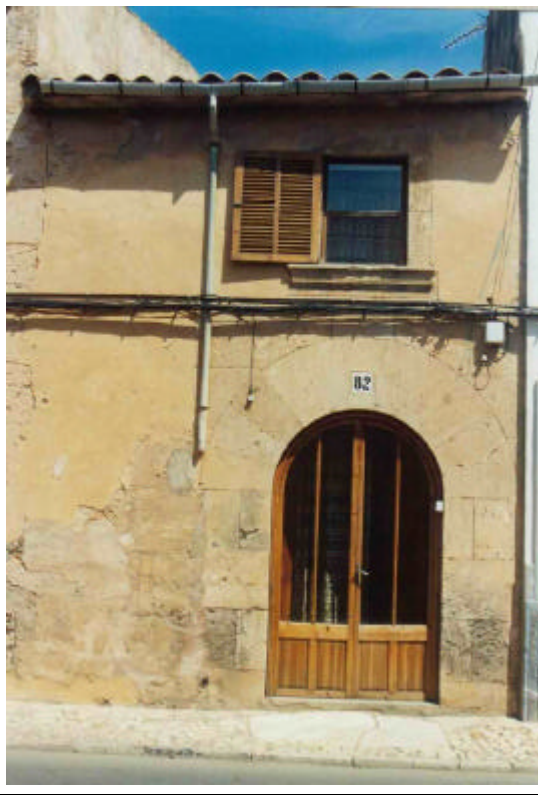
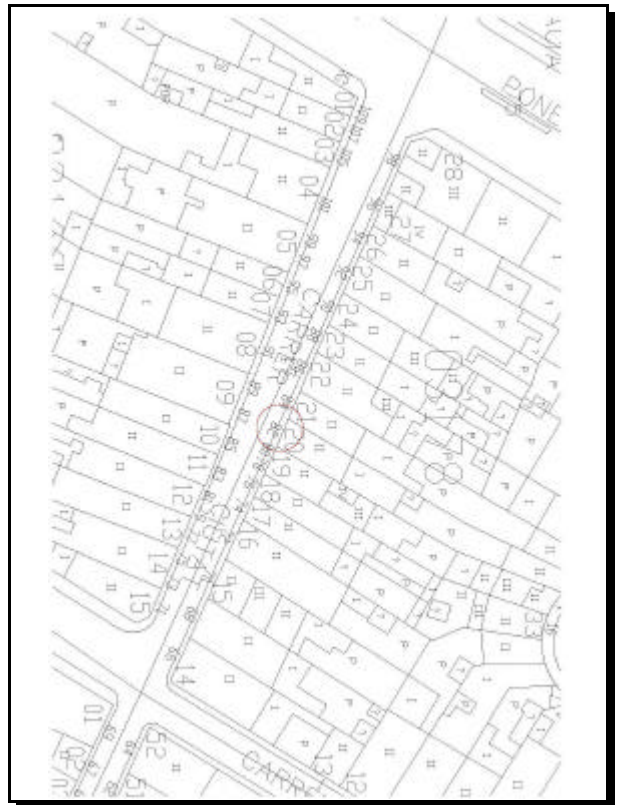
**REFERENCIA:** LLC\_0299

Casa de tipologia tradicional de dos cossos i façana estreta amb una finestra que segueix l'eix vertical del portal.

Cos inferior: Portal d'arc de mig punt dovellat enquadrat per carreus de marès.

Cos superior: Finestra amb ampit motllurat.

Aparell rústic irregular de marès. Restes de referit.

Cornisa plana i teula àrab.

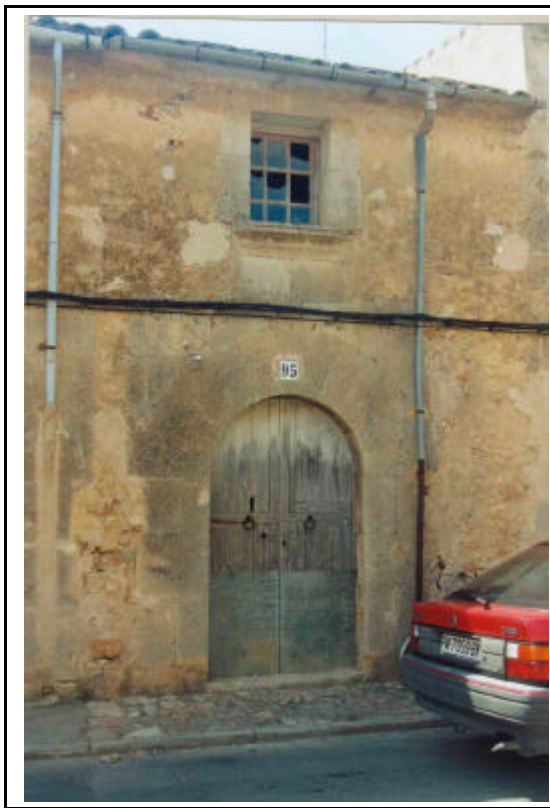
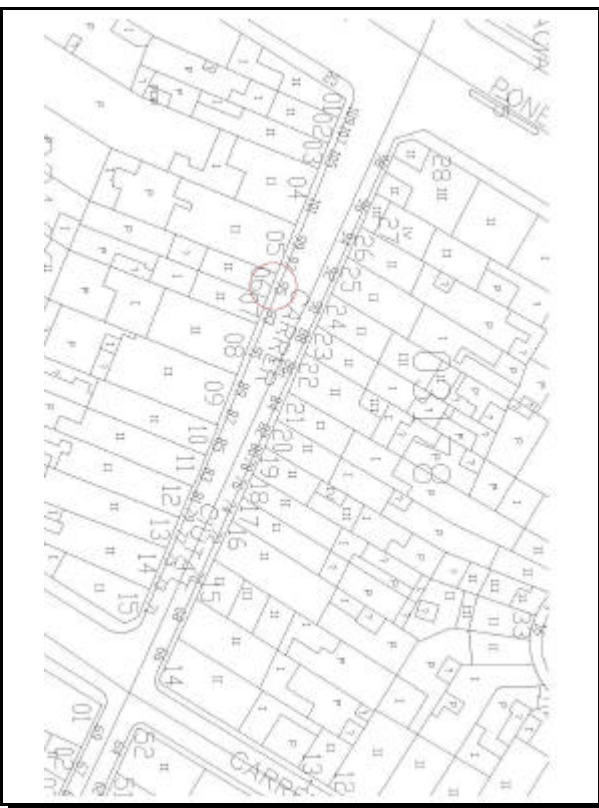
REFERENCIA: LLC\_0301

Casa de tipologia tradicional on el portal i la finestra segueixen l'eix vertical.

Cos inferior: Portal d'arc de mig punt dovellat amb poc regras.

Cos superior: Finestra amb ample de marès motllurat.

Carreus de marès.

Aparell rústic irregular. Referit.

Cornisa plana i teula àrab.

Voravia emmacada. Porta d'accés de fusta.

Cal conservar la voravia emmacada.

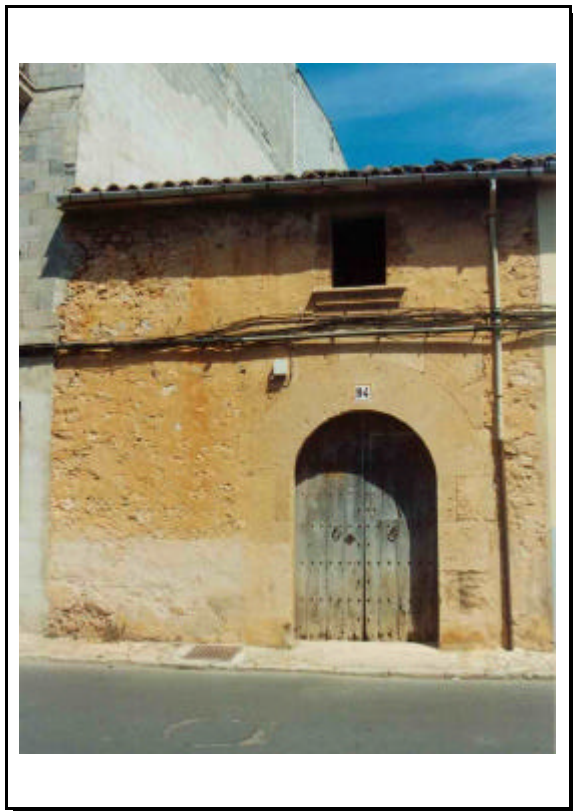
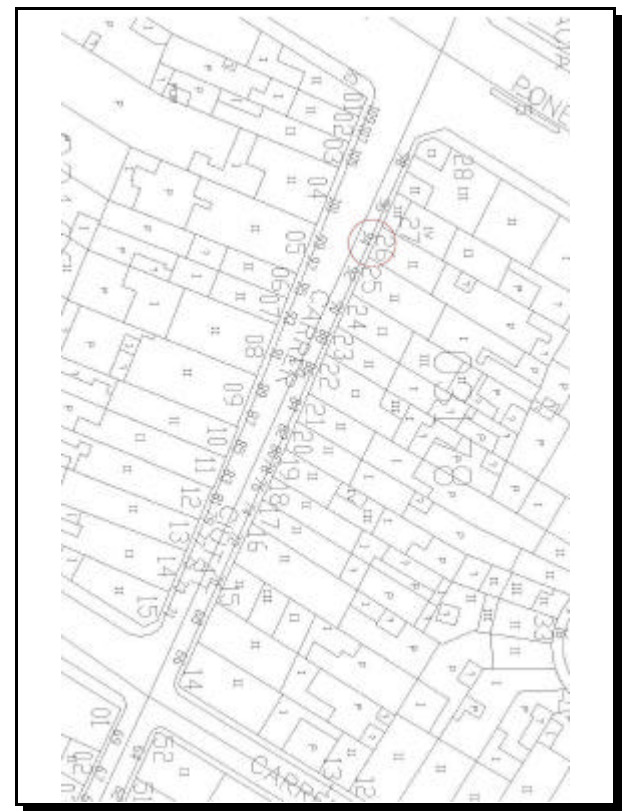
**REFERENCIA:** LLC\_0300

**DESCRIPCIÓ**  
Casa de dos cossos d'estil tradicional que segueix l'estructura típica de portal i finestra superior ubicades sobre un eix vertical.  
Cos inferior: Portal d'arc de mig punt amb dovelles de marès.  
Cos superior: Finestra amb amplit motllurat de marès.  
**CIMENTACIÓ / ESTRUCTURES / COBERTES**  
Aparell rústic irregular de marès i restes de referit.  
Cornisa plana de marès i teula àrab.  
**OBSERVACIONS**  
Porta d'accés de fusta clavetejada.

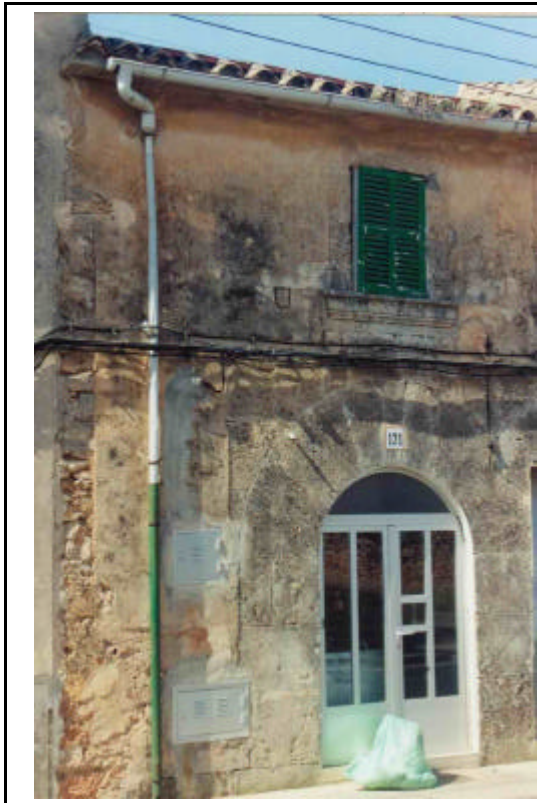
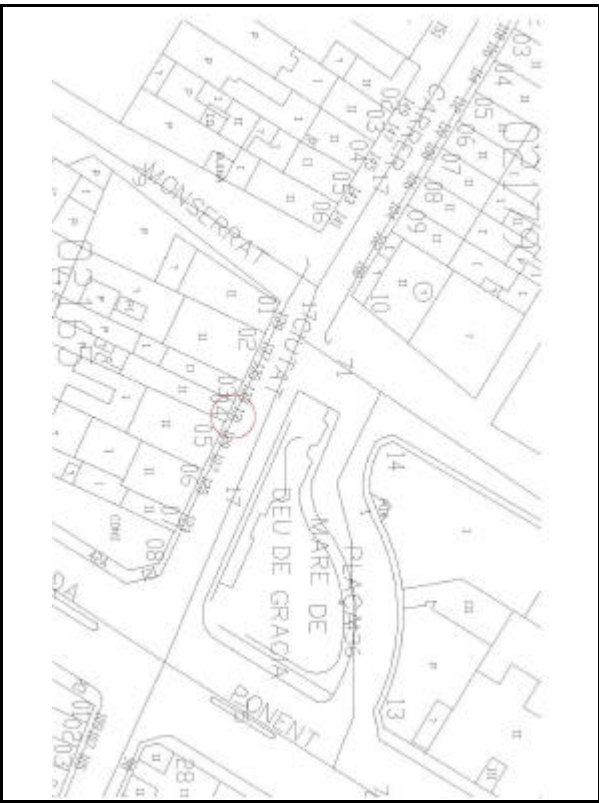
REFERENCIA: LLC\_0302

Casa de dos cossos de tipologia tradicional de façana estreta on el portal i la finestra del cos superior segueixen l'eix vertical.

Cos inferior: Portal d'arc de mig punt amb dovelles.

Cos superior: Finestra amb ampit motllurat de marès.

Carreus de marès al cos inferior.

Aparell rústic irregular. Referit.

Cornisa plana i teula àrab.

Porta d'accés, vidriera d'alumini.

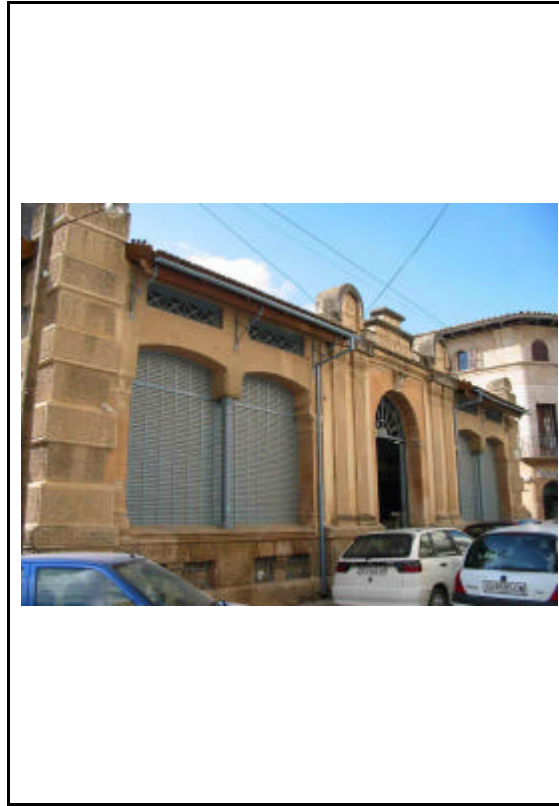
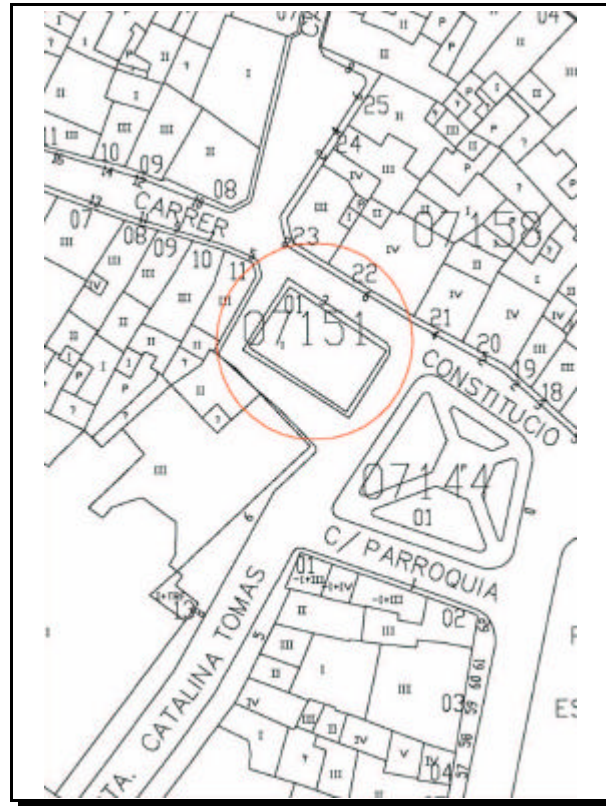
DESCRIPCIÓ  
 L'arquitecte Gaspar Bennàssar fou l'autor d'un projecte de Mercat destinat a carnisseria i peixateria del 18 de maig de 1909, que no es va dur a terme. Finalment, s'encomanà el projecte a l'arquitecte Jaume Alenyar, segons consta a l'acta del 3 de juliol de 1910. Al final de juliol de 1916 varen finalitzar les obres pel contractista Macià Caldés Amengual i l'octubre del mateix any es construïren 15 taules de matança. Finalment, es va beneir el nou Mercat, destinat a carnisseria, el 14 d'octubre de 1916.  
 Amb data de dissabte dos de gener de 1915 es va publicar al "Boletín Oficial de la Provincia de Baleares" la propera subhasta del dia 1 de febrer per a la concessió de la construcció del mercat projectat per l'arquitecte Jaume Alenyà Ginart dia dos de juliol de 1914.

OBSERVACIONS  
 És un edifici de propietat municipal.

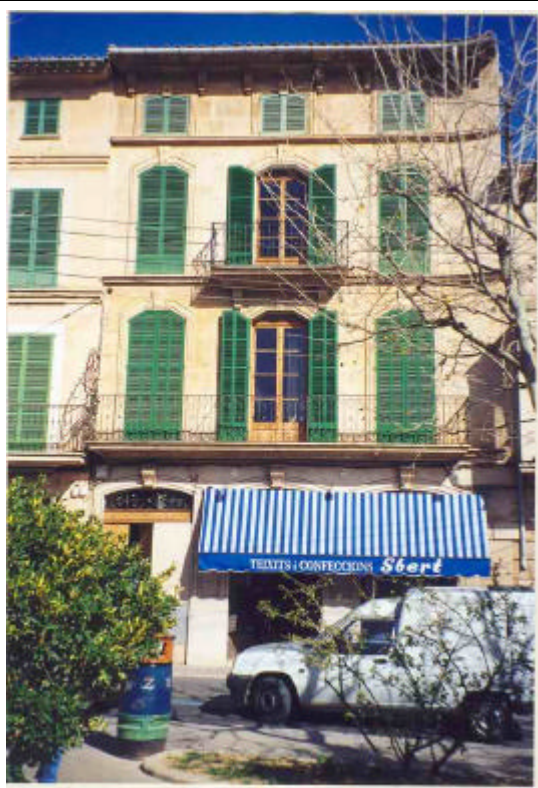
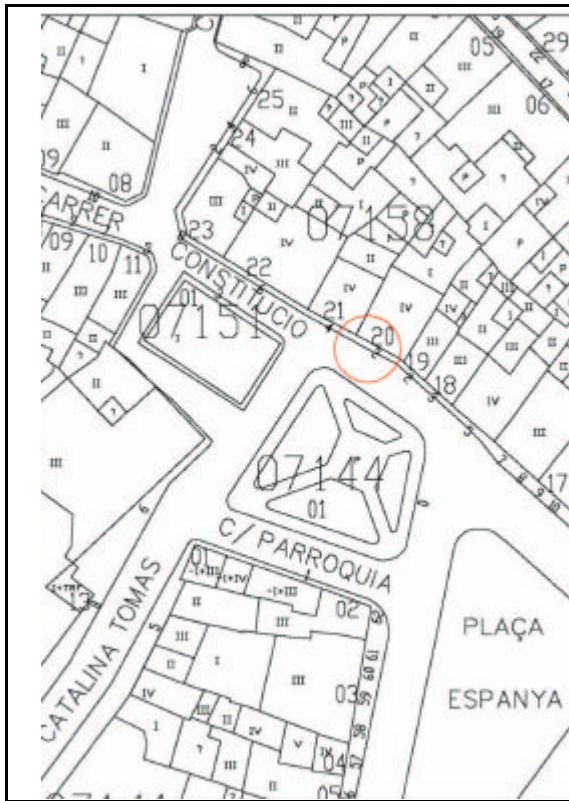
REFERENCIA: LLC\_0307

Edifici de quatre cossos separats per línies d'imposta motllurades que presenta una completa simetria de les obertures tant horitzontal com verticalment. Primer cos: Tres portals d'accés simètrics amb arcs escarsers i brancals motllurats. El portal de l'esquerra està cegat amb decoració de ferro forjat a la fletxa. De la clau de cada arc arranca una mènsula motllurada amb motius vegetals que sostenen la balconada del cos mitjà. Segon cos: Balconada amb arrambador de ferro forjat. Tres portals finestra amb brancals i arcs geomètrics. La dovella clau presenta decoració vegetal i està ressaltada. Tercer cos: Tres portals finestra amb les mateixes característiques que el segon cos. El central té un balcó amb arrambador de ferro forjat. Està sostingut per dues mènsules motllurades. La dovella clau del portal finestra central del segon cos sosté també el balcó.

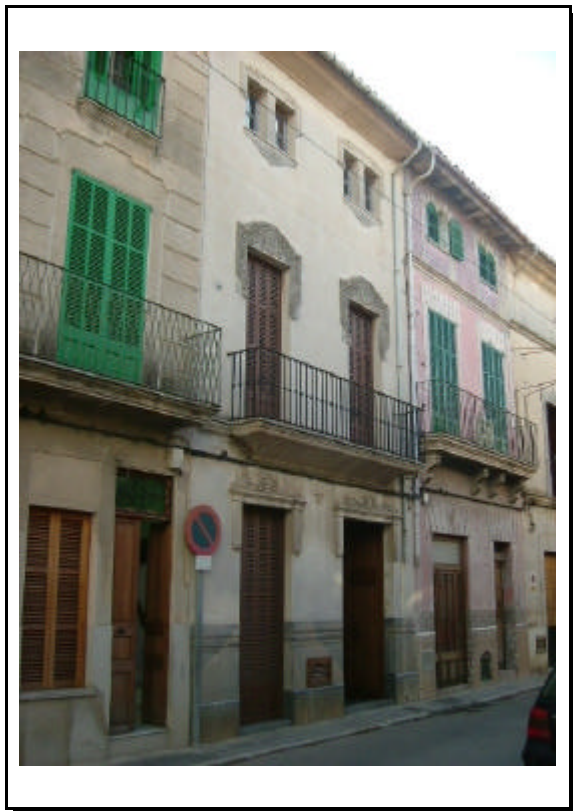
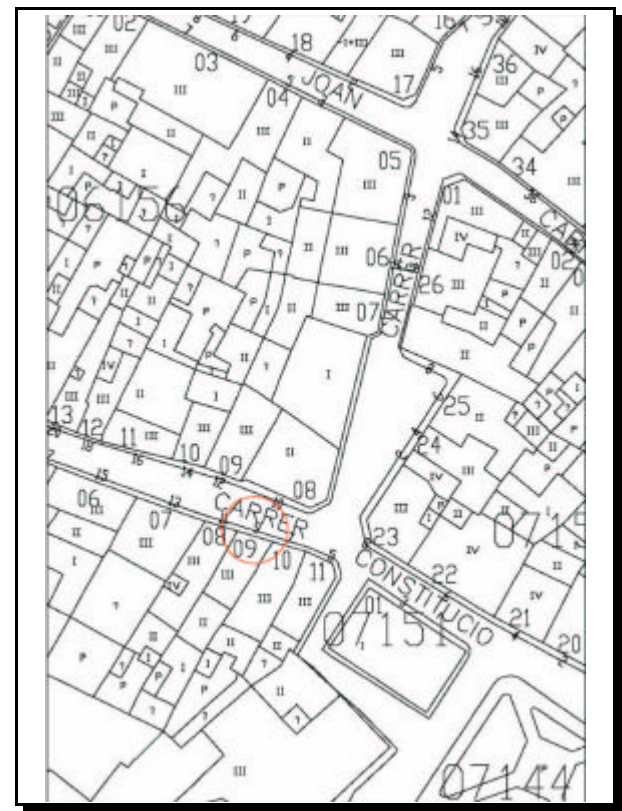
REFERENCIA: LLC\_0306

Edifici de tipologia modernista de tres cossos amb disposició simètrica de les obertures.

amb una línia d'imposta que separa el primer del segon cos i dues obertures per cos que estan equidistants i guarden simetria tant horitzontal com verticalment.

Cos inferior: Dos portal d'accés amb llinda i brancals motllurats i decoració amb motius vegetals a mena de frontó.

Cos mitjà: Dos portal finestra amb la llinda i part dels brancals motllurats amb motius vegetals. Tenen una balconada.

Cos superior: Dos parells de finestres amb mainell amb llinda motllurada de forma geomètrica i llinda i brancals decorats amb motius igualment geomètrics.

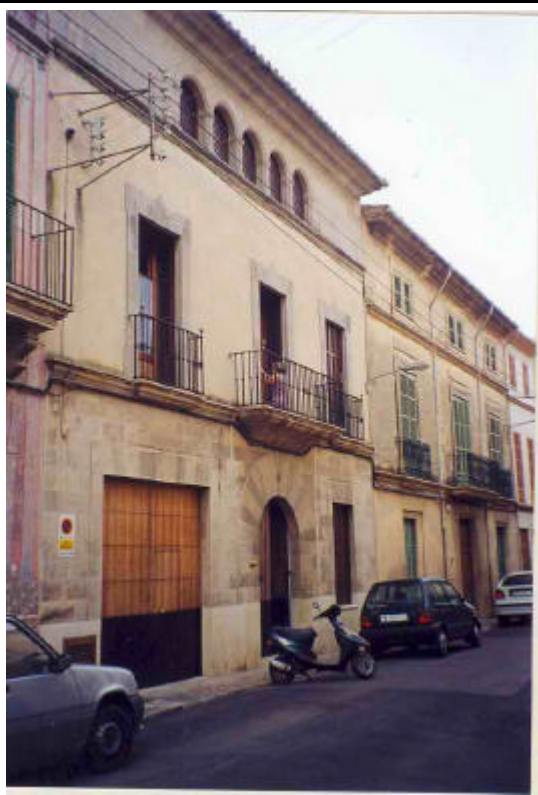
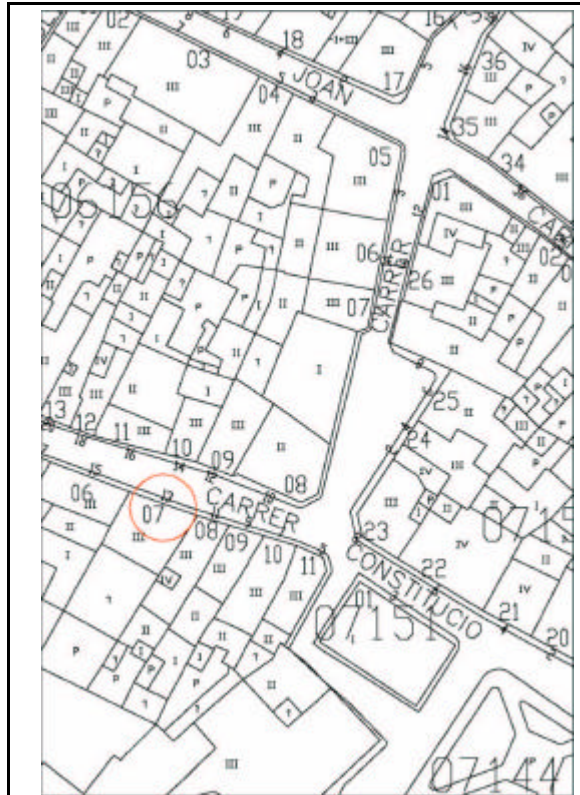
REFERENCIA: LLC\_0305

Casal rectangular a imitació dels palaus de Palma, amb tres cossos separats per línies d'imposta, i amb les obertures disposades ordenadament..

Cos inferior: Portal de mig punt amb dovelles de marès. Finestra emmarcada amb dovelles de marès. Portal cotxeria amb llinda amb dovelles de marès.

Cos mitjà: Tres finestres balconeres amb les faixes de plaques de marès decorades geomètricament. La central amb balcó, flanquejada per dues laterals amb ampitador de ferro.

Cos superior: Part central format per la successió de cinc finestres geminades.

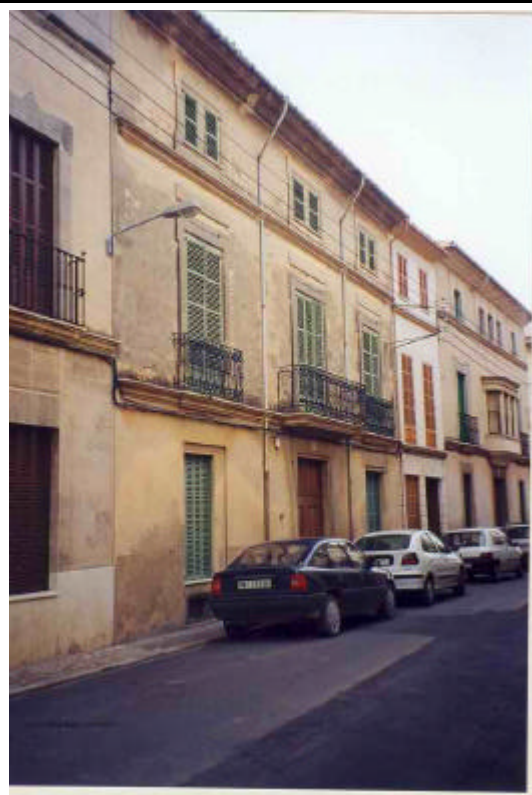
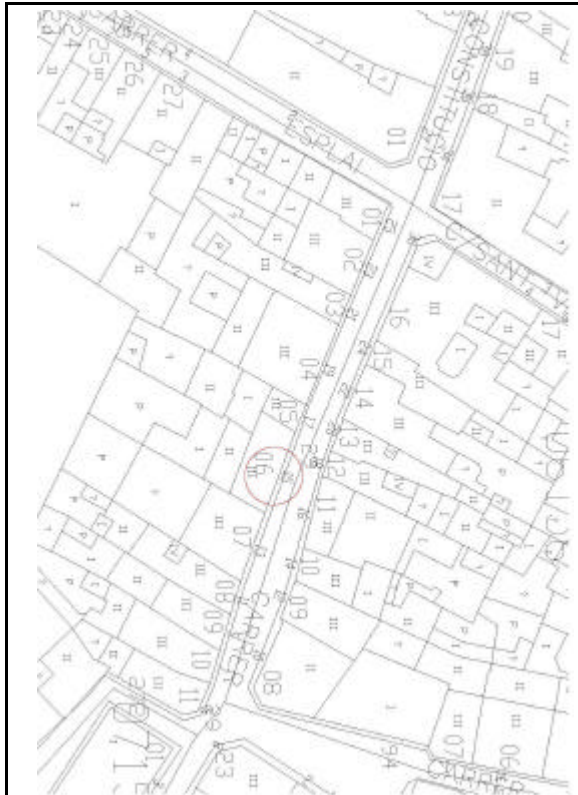
**REFERENCIA:** LLC\_0304

Casal de tipologia tradicional i façana simètrica de tres cossos separats per línies d'imposta motllurades.

Cos inferior: Portal d'accés central amb llinda i brancals remarcats. Està flanquejat per dues finestres amb dovelles dibuixades a enlluït. A sota cada finestra hi ha una finestra de celler.

Cos mitjà: Tres portals finestra amb les faixes remarcades, el central amb balcó i els altres amb ampitadors de ferro forjat.

Cos superior: Tres finestres amb mainell i faixes remarcades. S'observen greques a sota la cornisa.

Sòcol referit de ciment.

Referit i enlluït que dibuixa carreus.
