AJUNTAMENT DE LLUCMAJOR

CATÀLEG DE BENS

IMMOBLES

ARQUITECTURA RELIGIOSA

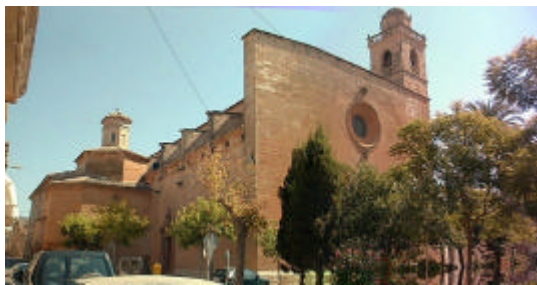
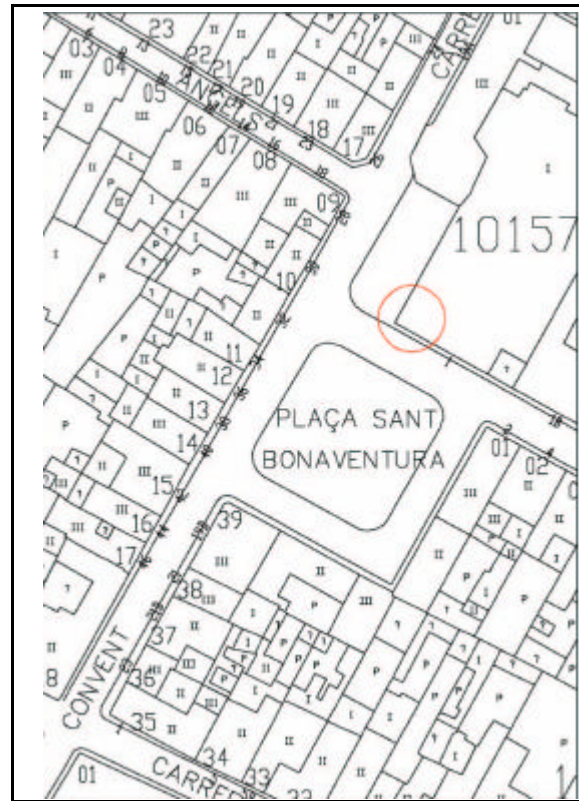
REFERENCIA: LLC_0480

ESTAT DE CONSERVACIÓ:
Regular

L'església del Convent de sant Bonaventura constitueix un exemple singular del moment de transició i convivència estilística produït a Mallorca durant la primera meitat del segle XVII. Així podem veure com dins un espai que segueix les tradicions medievals, apareixen elements constructius del barroc, sobretot a la coberta, de mig canó i per altra banda, a l'exterior, trobam dos portals amb elements renaixentistes i inclús, per alguns autors, manieristes, i que contrasten fortament amb l'interior.

La façana principal de l'església de sant Bonaventura se correspon tipològicament amb la majoria de les façanes d'edificis eclesíastics del XVII: plenitud, rosassa, ornamentació concentrada a les portades, normalment de tipus absidal.

Cal tenir especial cura en la conservació de les pintures murals de les antigues dependències conventuals així com de les teules

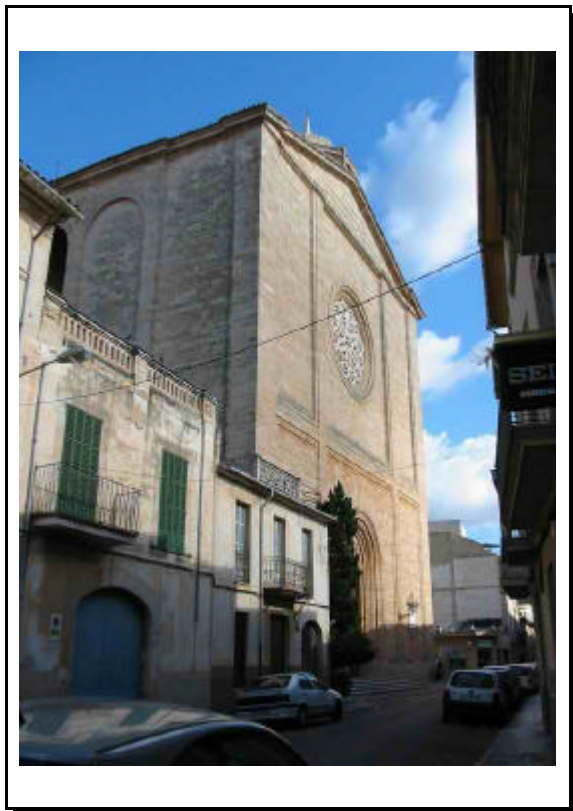
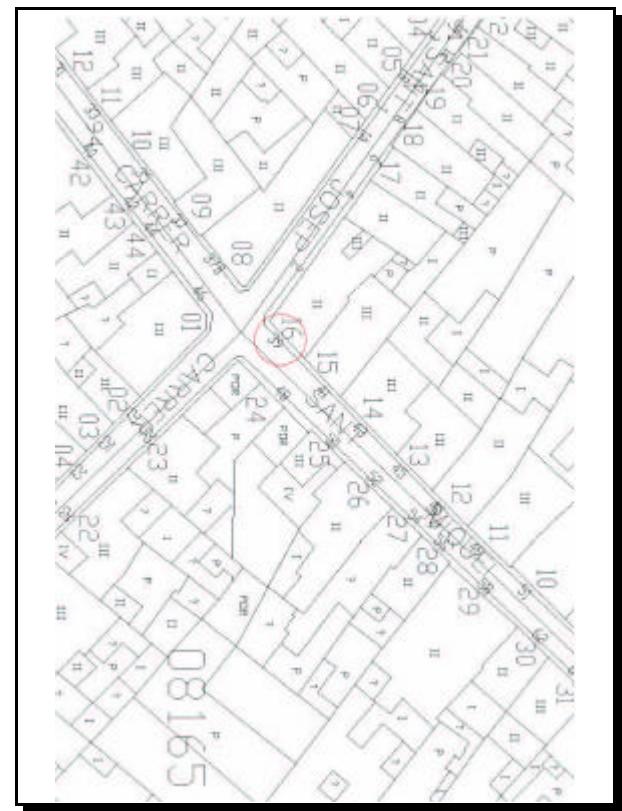
REFERENCIA: LLC_0479

CARACTERISTIQUES
CLASIFICACIÓ: Arquitectura religiosa
UBICACIÓ: Urbà
ANTIGÜETAT **PERIODE:**
Ségle XVIII Modern
ESTAT DE CONSERVACIÓ:
Bo

DESCRIPCIÓ
Exteriorment, l'edifici es caracteritza per la seva gran desornamentació i austeritat. La façana principal és la del carrer del Born. Apareix dividida en dos cossos horitzontals i en tres verticals mitjançant faixes. S'accedeix al portal principal a través d'una escalonada. El portal d'accés és allindanat però està inserit dins d'un arc de mig punt. El timpà presenta un nínxol amb una petita imatge del titular de l'església. Damunt del portal, en el segon cos, hi ha una rosassa. A la façana lateral dreta hi ha dos portals, ambdós allindanats; un d'ells presenta un nínxol amb una imatge de Santa Catalina Tomàs. La teulada és de dos aiguavessos. L'absis és de planta semioctogonal. El campanar, situat a la façana de la dreta, és de base quadrangular, dividit en cinc cossos.

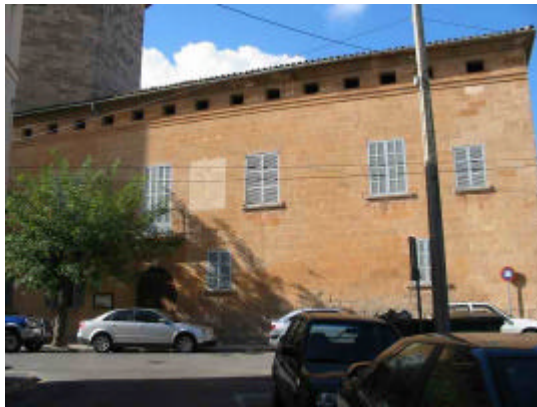
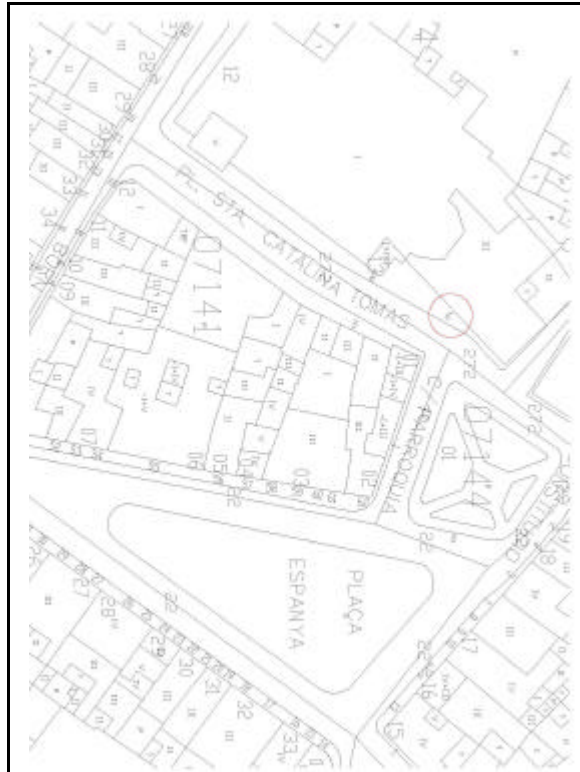
REFERENCIA: LLC_0483

ESTAT DE CONSERVACIÓ:

Bo

Cal conservar els empedrats.

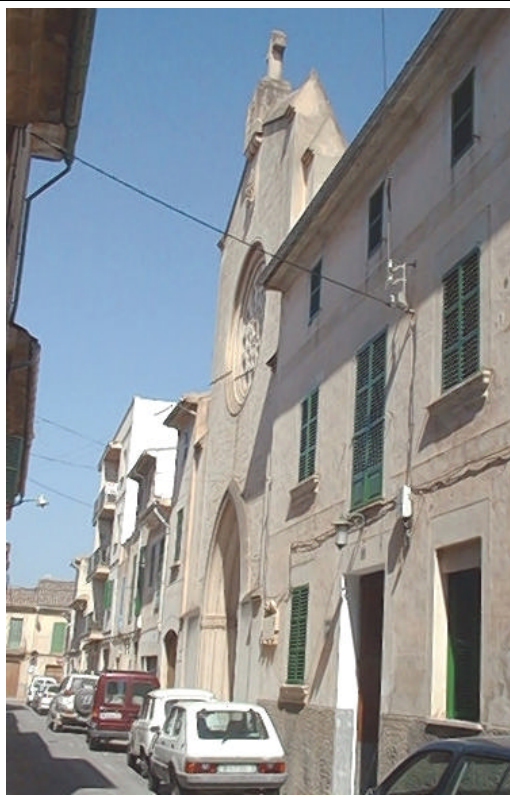
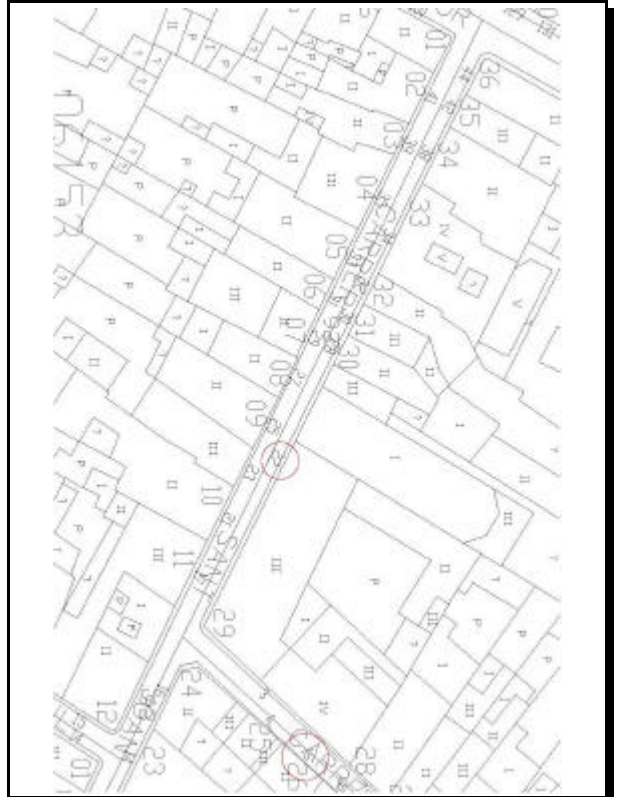
REFERENCIA: LLC_0481

ESTAT DE CONSERVACIÓ:
Bo

Edifici religiós. Es tracta d'una façana realitzada a partir de l'estil neogòtic. El portal d'entrada segueix la forma ogival amb brancals i arquivoltes. Els brancals estan coronats per una decoració floral en forma de capitell. El timpà presenta una decoració escultòrica centrada en Jesucrist. La llinda de la porta presenta la inscripció: DEUS CARITAS EST. La part superior de l'edifici presenta un gran rossetó. La façana ve rematada per un escut amb motius religiosos. Altres elements: pinacles molt esquematitzats. La façana té inscrita la data 1937. Respecte a l'interior, nau única dividida en sis trams, absis triangular, coberta de creueria amb clau al centre amb símbols religiosos. Verticalment hi ha dos trams separats per una línia d'imposta, capitells amb decoració floral, pilastres adossades amb estries, vidrieres en forma de creu llatina.
